内江城南新区乐贤三社棚户区改造项目

# 水土保持监测总结报告

建设单位：内江新城发展投资有限公司

编制单位：西安亚东建筑工程咨询有限公司

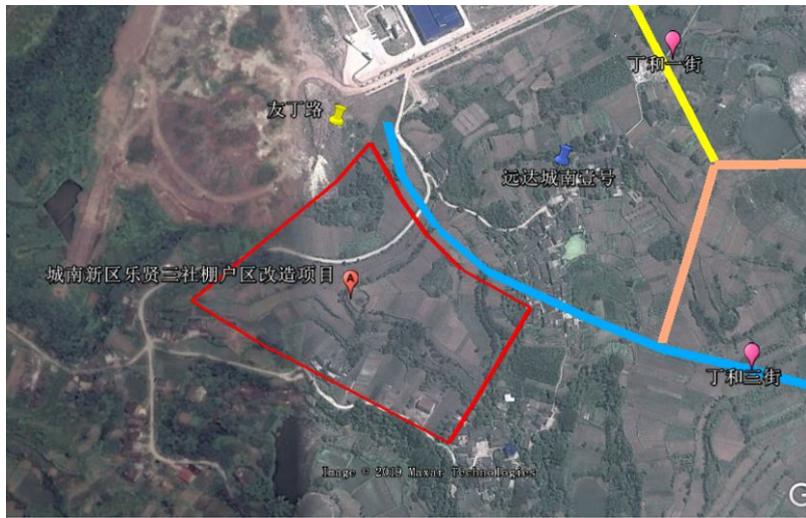
图 1-1 工程地理位置图（原始地表）

内江城南新区乐贤三社棚户区改造项目位于内江市市中区乐贤四社、丁和九社境内，友丁路以南，丁和三街以南的区域，场址中心地理坐标为N29°32'14.68"，E105°04'54.66"。工程建设场址海拔高程为331.00~364.00m，原始地表相对高差约33m，原始地表主要覆盖耕地、住宅用地和其它林地。

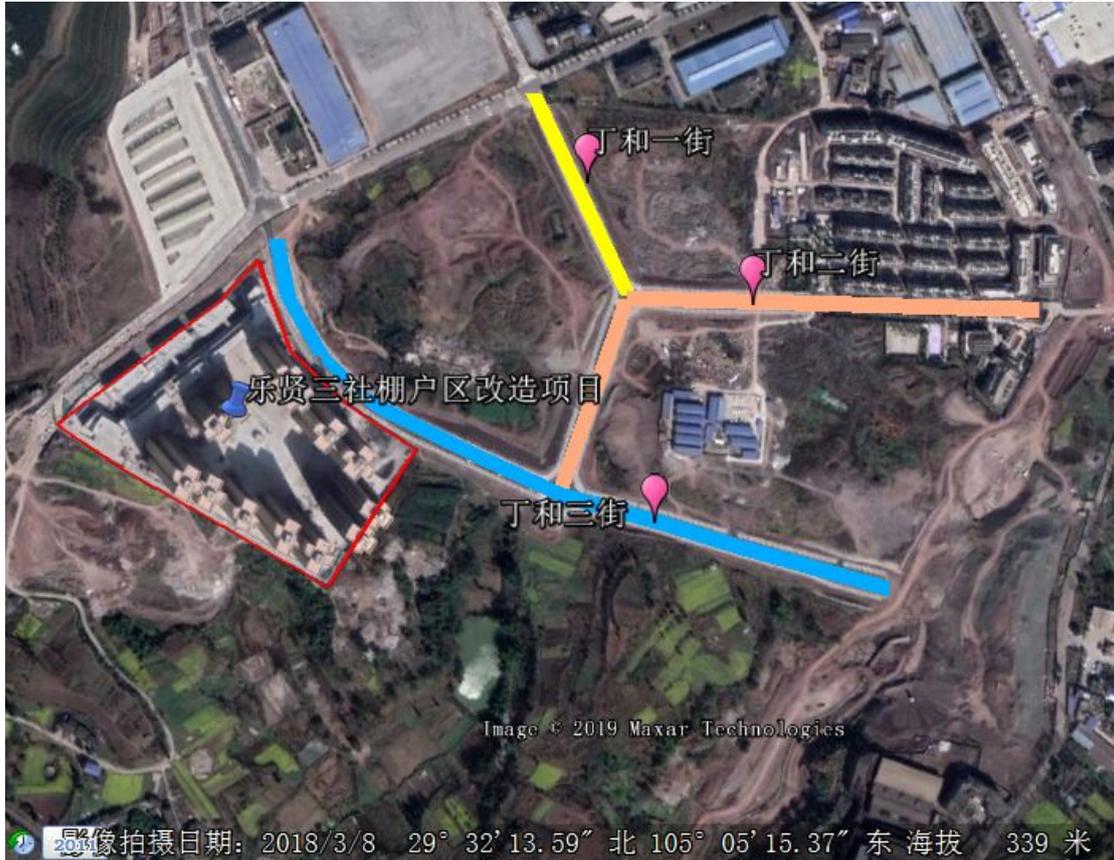
图 1-2 本项目与丁和 123 街项目相对位置图

349.00~349.30m。项目土石方开挖总量 15.33 万 m<sup>3</sup>（含表土剥离 1.20 万 m<sup>3</sup>），回填利用 45.94 万 m<sup>3</sup>（含绿化覆土 1.20 万 m<sup>3</sup>），外借土石方 30.61 万 m<sup>3</sup>，其中从“内江市城南新区丁和一街、二街、三街道路工程”外借土石方 10.71 万 m<sup>3</sup>，此外从其他区域外购土石方 19.90 万 m<sup>3</sup>，工程建设不对外产生弃土，不涉及取料场，不涉及弃渣场。

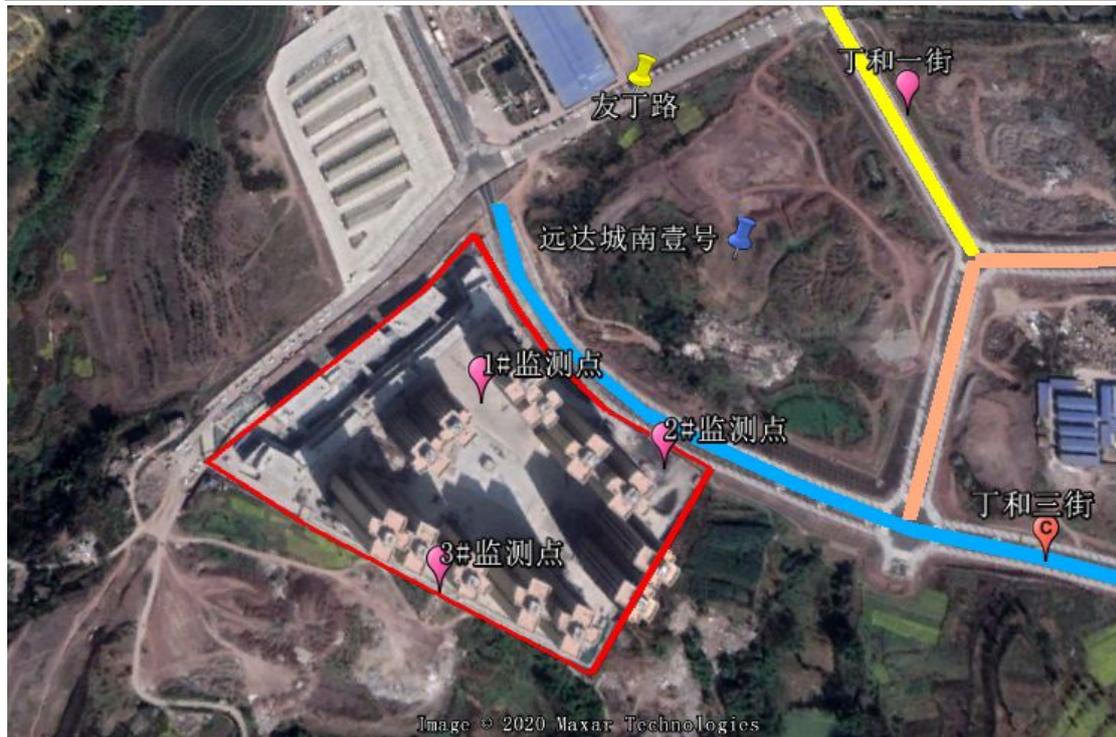
图 2 监测调查点位分布图

分区	调查点位置	编号	调查监测点类型	调查监测内容	调查监测方法	调查监测设备	调查监测频次	备注
建设区	景观绿化区	1#	植物样地	绿化措施情况	定位、植被样方观测	皮尺、坡度仪、测距仪	2次/2019年~2020年	植被调查
		2#	植物样地	绿化措施情况	定位、植被样方观测	皮尺、坡度仪、测距仪	2次/2019年~2020年	植被调查
	道路停车区	3#	巡查样地	迹地恢复状况	巡查监测	皮尺、测距仪	2次/2019年~2020年	工程排水措施现状及效果

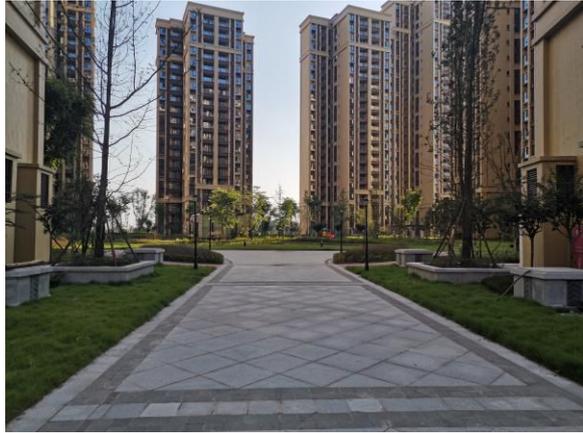
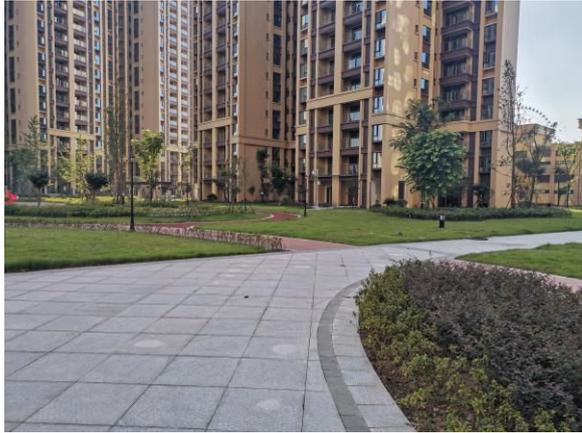
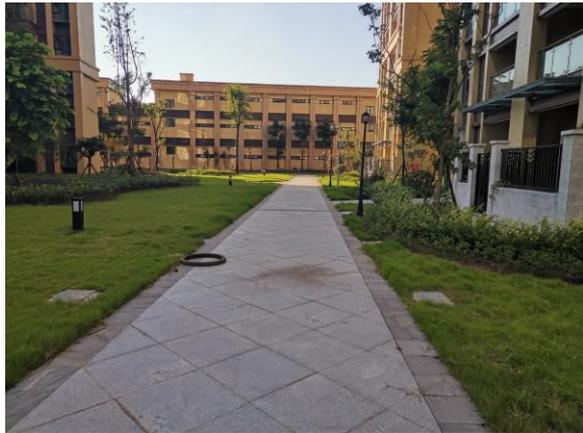
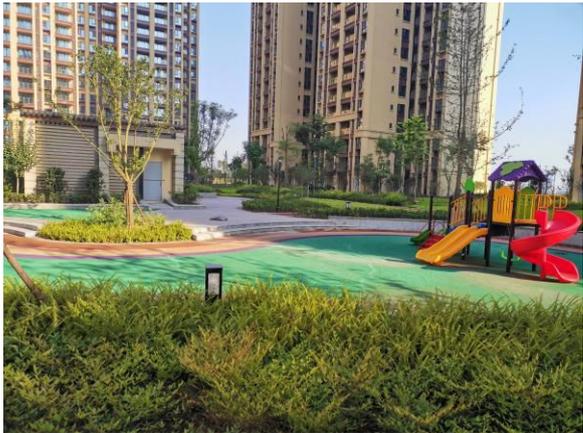
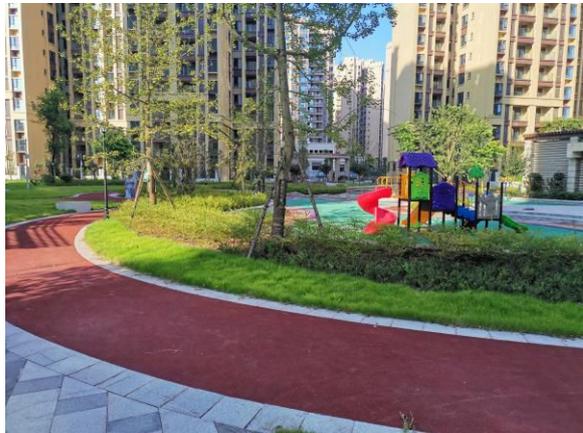
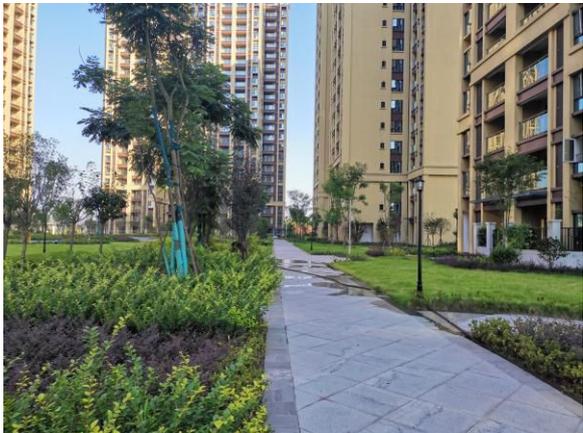
<p>中庭现状 A</p>	<p>中庭现状 B</p>

<p>中庭现状 C</p>	<p>中庭现状 D</p>

<p>中庭现状 E</p>	<p>中庭现状 F</p>

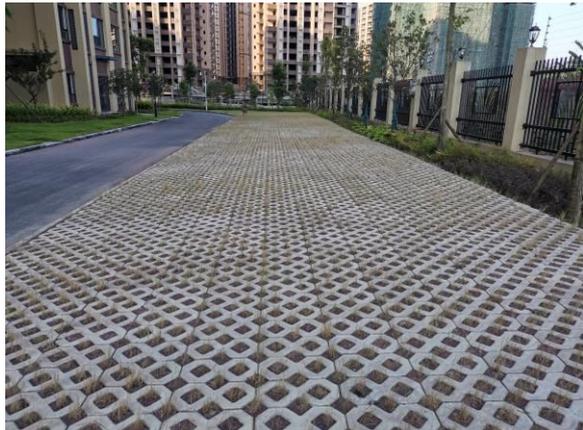
本项目道路停车区主要建设 C20 环形车道、彩色砼步道、运动场、植草砖停车区域，道路停车区域总占地 2.21hm<sup>2</sup>，其中植草砖 3750m<sup>2</sup>，主要撒播狗牙根草籽进行绿化。道路停车区道路路面下设置 DN400~600 承插钢筋砼管，全长 2243m，雨水管末端接周边市政管网。

<p>生态植草格</p>	<p>南侧边界（填方区域）</p>

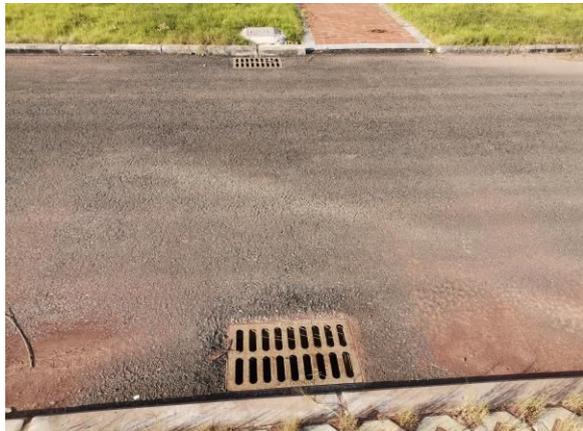
<p>道路雨水口</p>	<p>东侧围墙边界</p>

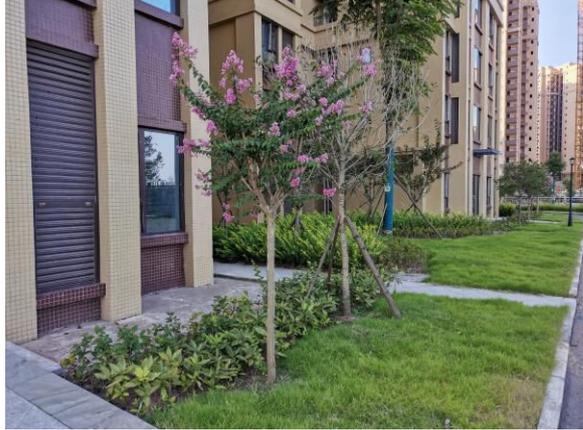
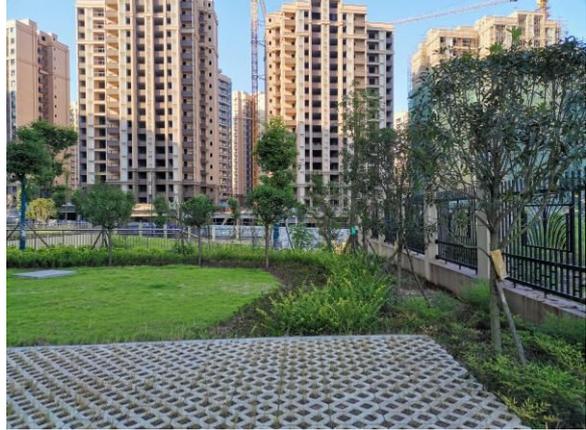
其中栽植乔木 1165 株，栽植面积 140m<sup>2</sup>，主要为香樟、银杏、朴树、杜英、芒果等成品树种，成品苗木人工造穴栽植，栽植灌木 27878 株，栽植面积 3660m<sup>2</sup>，主要为金和女贞、海桐、紫叶李、小叶石楠、南天竹等，幼苗人工造穴栽植。其他区域进行草皮铺设，铺设细叶结缕草草皮 14500m<sup>2</sup>。

<p>乔木长现状（紫薇）</p>	<p>乔木长现状（杜英、小叶榕）</p>

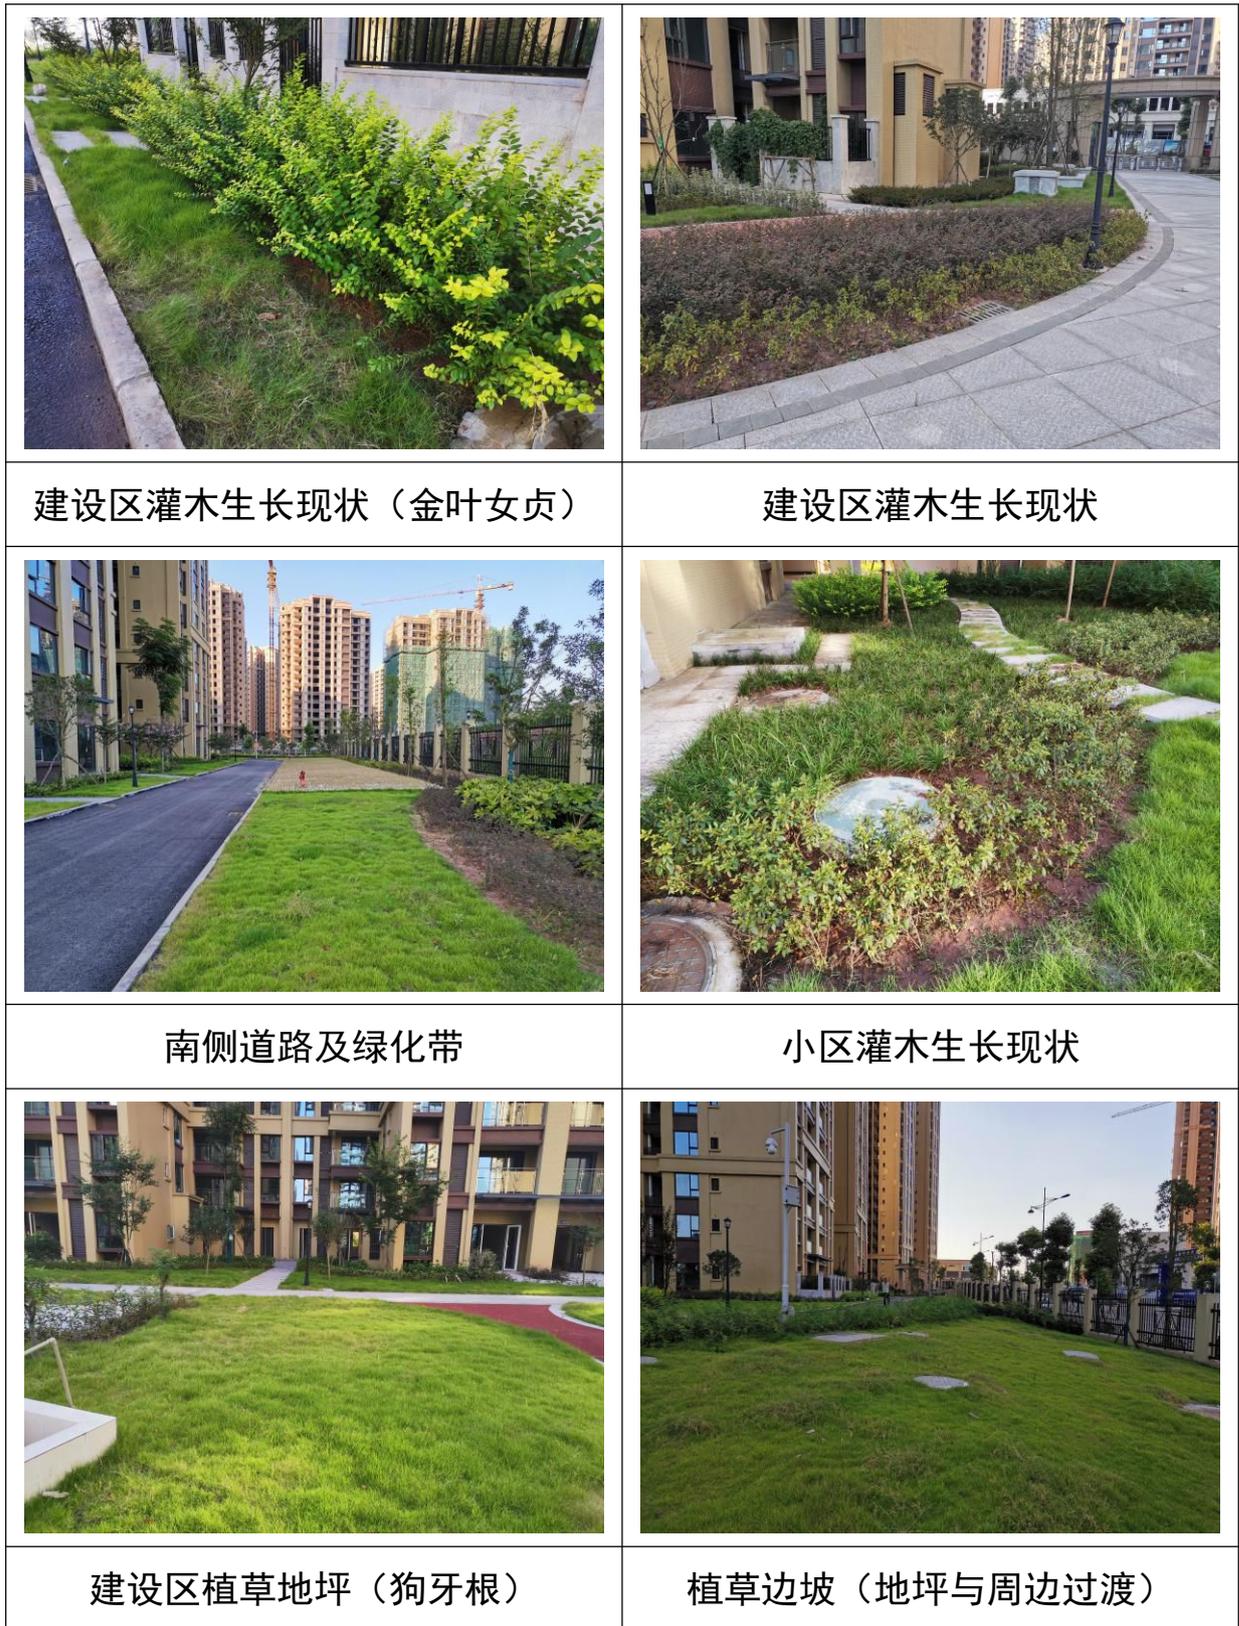
图 1-3 项目调查情况现状图

我单位主要采取巡查方式对项目现场进行调查，掌握工程现场恢复情况。2020 年 1~2 月，经多次现场查看，项目现场植被恢复良好，道路路面排水设施运行正常、通畅，各项指标达到验收要求。
